AVISO IMPORTANTE

Vehículos carga pesada

Por disposición del Cosevi a partir de 1 de enero de 2022 se implementará una nueva normativa relacionada con seguridad.

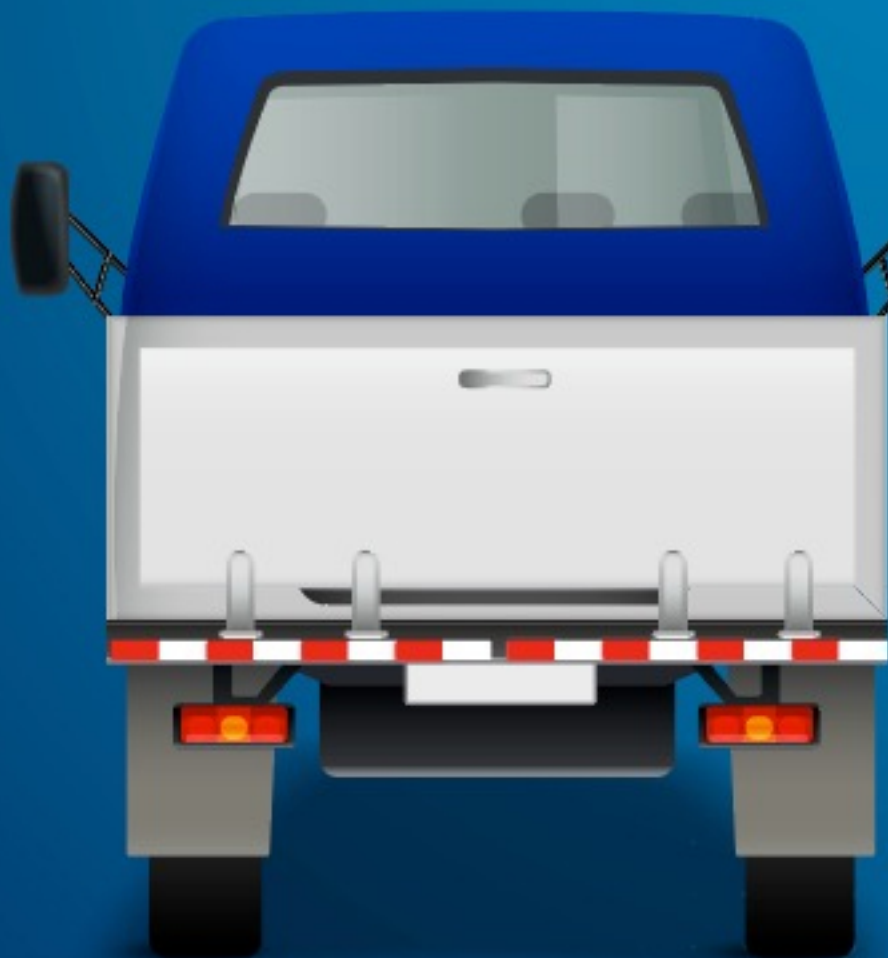
COMPUERTA CERRADA

Estos casos corresponden principalmente en vehículos con carrocería tipo arenero como el que se puede observar en la siguiente figura:

El cambio en el manual de inspección indica que, si al abrir la compuerta trasera se obstaculiza total o parcialmente la cinta reflectiva obligatoria, se deberá instalar en la parte interior de la compuerta una cinta reflectiva de 30 cm. Con este ajuste la función de este dispositivo retrorreflectivo se mantiene en todo momento.
